UNIVERSIDAD NACIONAL DE INGENIERIA

FACULTAD DE ARQUITECTURA

Trabajo Monográfico para optar al título de Arquitecto:
PROPUESTA DE CONSERVACION DE LA BASILICA MENOR
DE SAN SEBASTIAN DE DIRIAMBA, CARAZO.

Managua, Noviembre 2016.

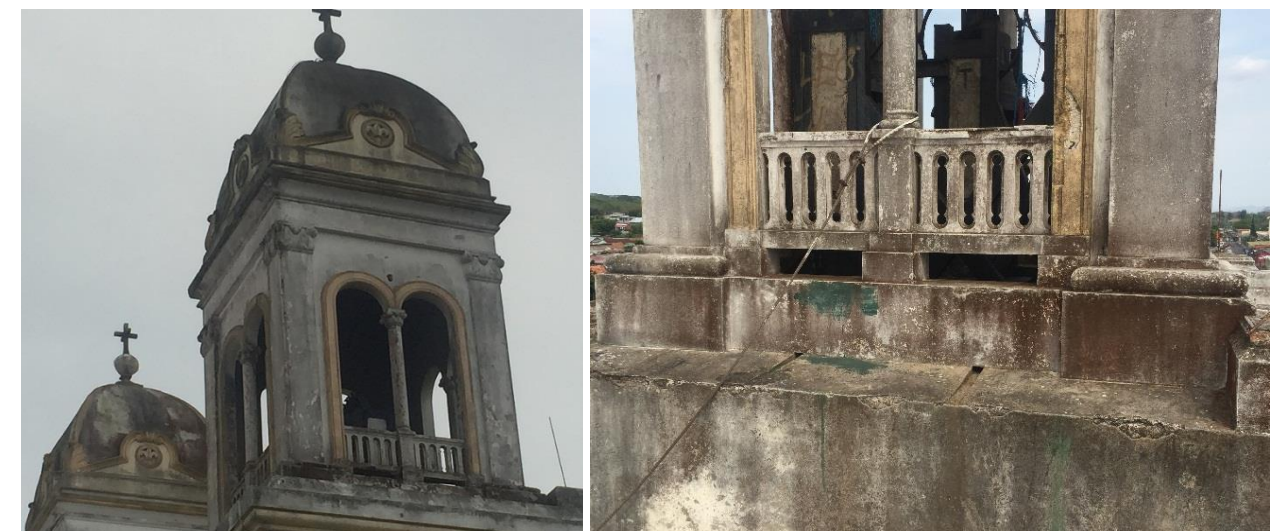
Fotografía 10: Patinas Negras en la torre Sur de la basílica de San Sebastián. Fuente: Autores.

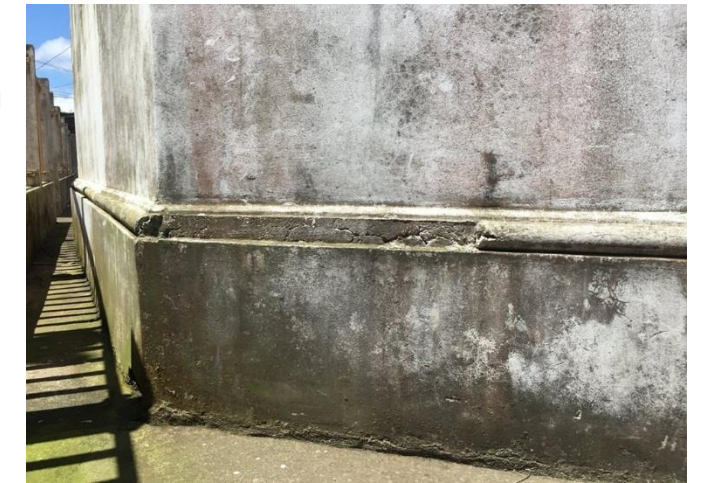
Fotografía 12: Humedad en el zócalo de la pared de la basílica de San Sebastián. Fuente: Autores.

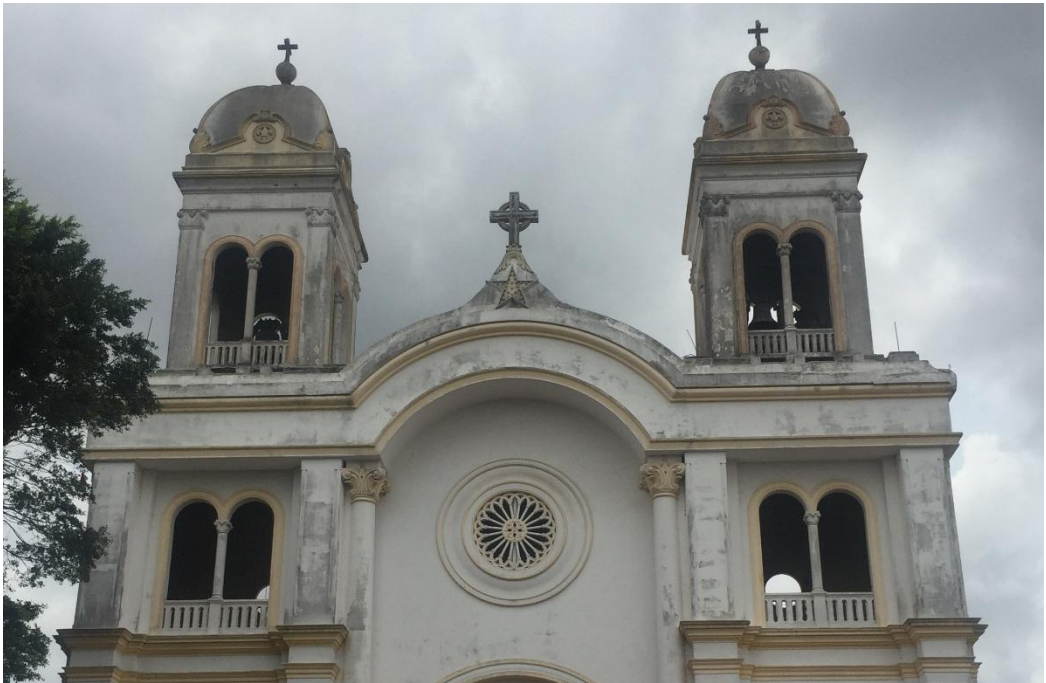
En la parte superior de la fachada, se encuentra el mayor porcentaje de lesiones, en este caso son los campanarios y las torres. Desde su cubierta posee pátinas negras que desciende hasta las pilastras de las torres ya que están más expuestos. Mientras va descendiendo, la pátina va disminuyendo. Esta patología es repetitiva a lo largo de la superficie de la fachada.

Fotografía 43: Área más afectada de la fachada principal. Fuente: los autores.

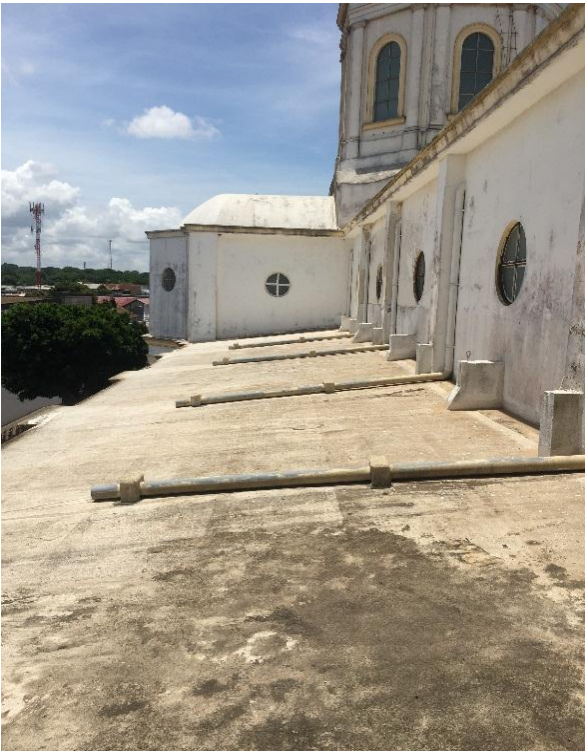
Se reconocieron patologías como pátinas negras, manchas de humedad y fisuras que, debido a que se impermeabilizó la cubierta en el pasado no lograron localizar tales fisuras pero se evidencian en las manchas de humedad que recorren el cielo raso dentro de la basílica. (Ver fotografía 51)

Fotografía 51: Cubierta de techo nave lateral. Fuente: los autores.

En la cubierta, se hará una inspección exhaustiva para la identificación de fisuras y/o grietas; una vez identificadas se procederá a utilizar un sellador epóxico el cual rellenará la fisura e impedirá la filtración de agua la que se cubrirá con impermeabilizante acrílico apropiado por una mejor compatibilidad con el material.
- Interior
En el interior del inmueble se propone pintura a base de cal para cubrir las paredes incluyendo los elementos que estaban pintados con pintura vinílica (aceite), Un especialista tendría que consolidar las pequeñas fisuras del repello donde se ubican los murales de los ángeles (baptisterio y el calvario) sin agredir los murales que se conservan en buen estado.

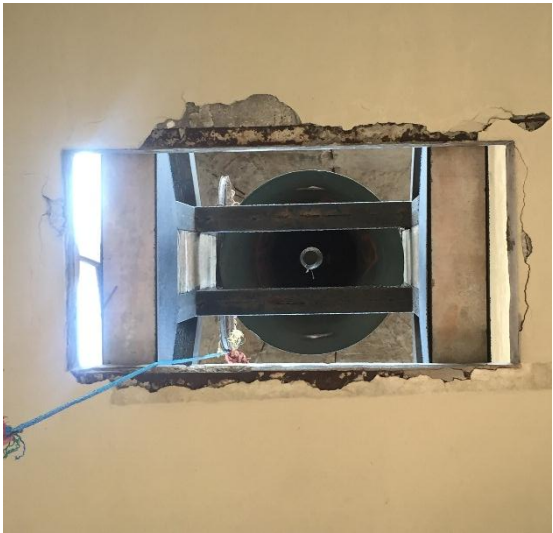
En las torre se logró identificar pátinas negras, deposito superficial, desprendimiento de material en el vano de las puertas y balaustrado, mancha de pintura, fisura en la cerámica del piso, acumulación de basura. Cabe mencionar que estas torres fueron modificadas al pretender "reforzarlas" por el peso de las campanas, les agregaron estructuras metálicas que, por el contrario, le incremento el peso.

En la torre sur se cerró con concreto donde están ubicadas las campanas, dejando el espacio solo para las cuerdas con las que se tocan las campanas. En la torre norte, donde se ubica la Sebastiana, la campana más grande se colocó perlines metálicos en el vano del entrepiso. (Ver fotografía 52 y 53)

Fotografía 52: Campanario de la torre norte. Fuente: los autores.

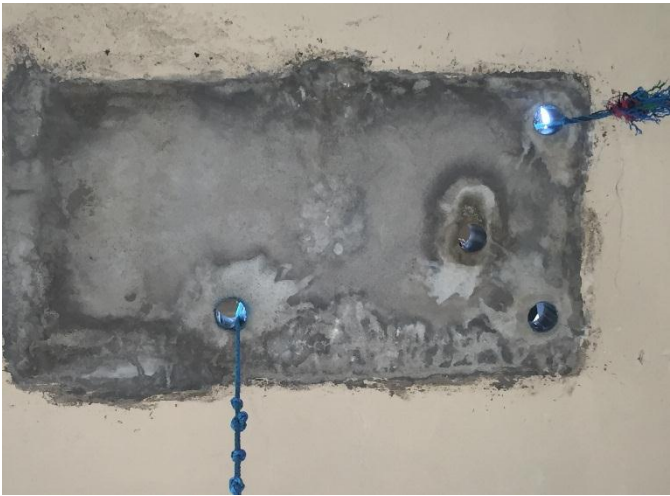
Fotografía 53: Vista del entrepiso del campanario sur. Fuente: los autores.

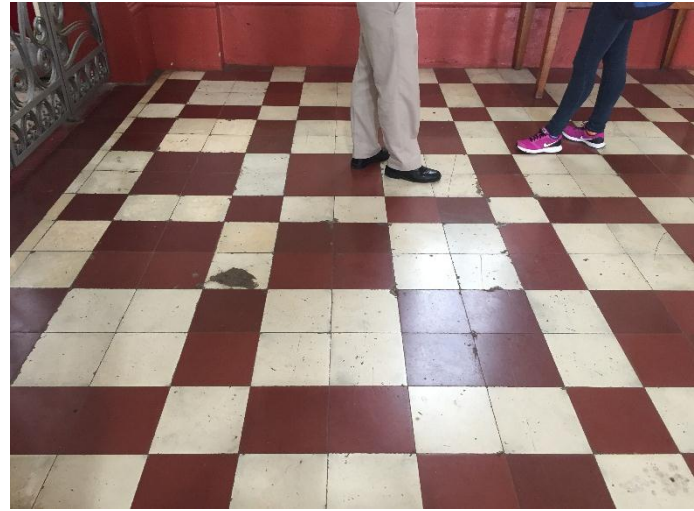
Las baldosas de mármol que se encuentran en el altar presentan manchas. La alfombra de ladrillos rojos se encuentra en buen estado ya que han cambiado las baldosas recientemente. (Ver fotografía 54)

Fotografía 54: Piso de ladrillo rojo y blanco de la basílica. Fuente: los autores.

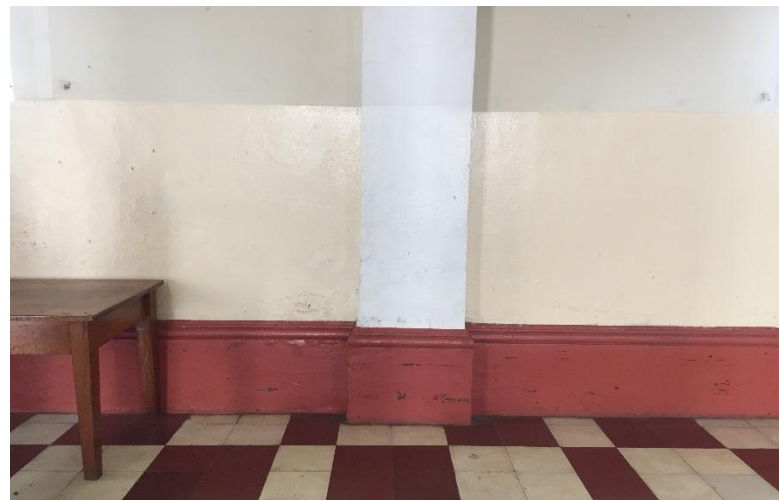
Las paredes internas presentan pintura vinílica desde el dintel de las ventanas hasta el piso, esto afecta la superficie ya que cubre la porosidad del material evitando que éste respire. La pintura recorre las paredes internas de las naves laterales hasta los transeptos. La pared del transepto norte presenta manchas de humedad. También se encuentra una ventana clausurada debido a la colocación del altar de María Auxiliadora.

La pared de la nave lateral sur está afectada por manchas de humedad de gran tamaño. Esta es la patología más grave que presenta. (Ver fotografía 55)

Fotografía 55: Paredes cubiertas de pintura de aceite vinílico. Fuente: los autores.

Eliminar manchas de humedad en las bóvedas de cañón, naves laterales afectadas y transeptos que son las lesiones más críticas en el inmueble por la filtración de agua al interior del edificio.

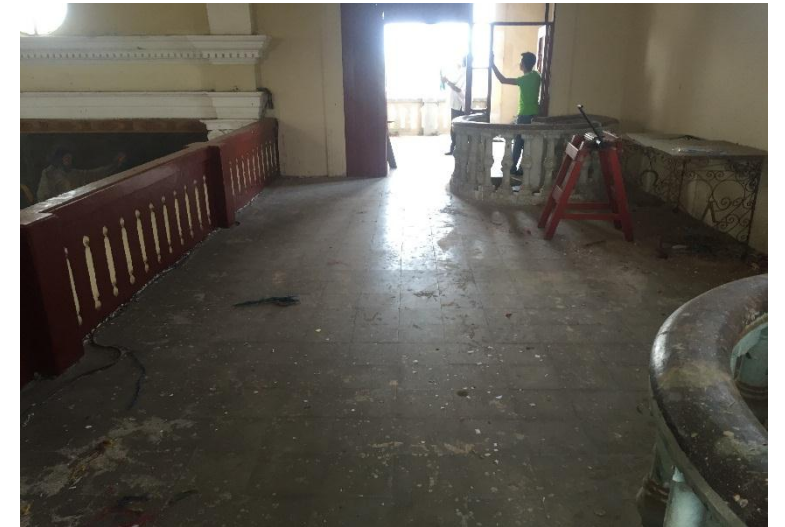
El coro posee baldosas grises que están manchados por pintura y depósito superficial. (Ver fotografía 56)

Fotografía 56: Coro de la basílica de San Sebastián. Fuente: los autores.

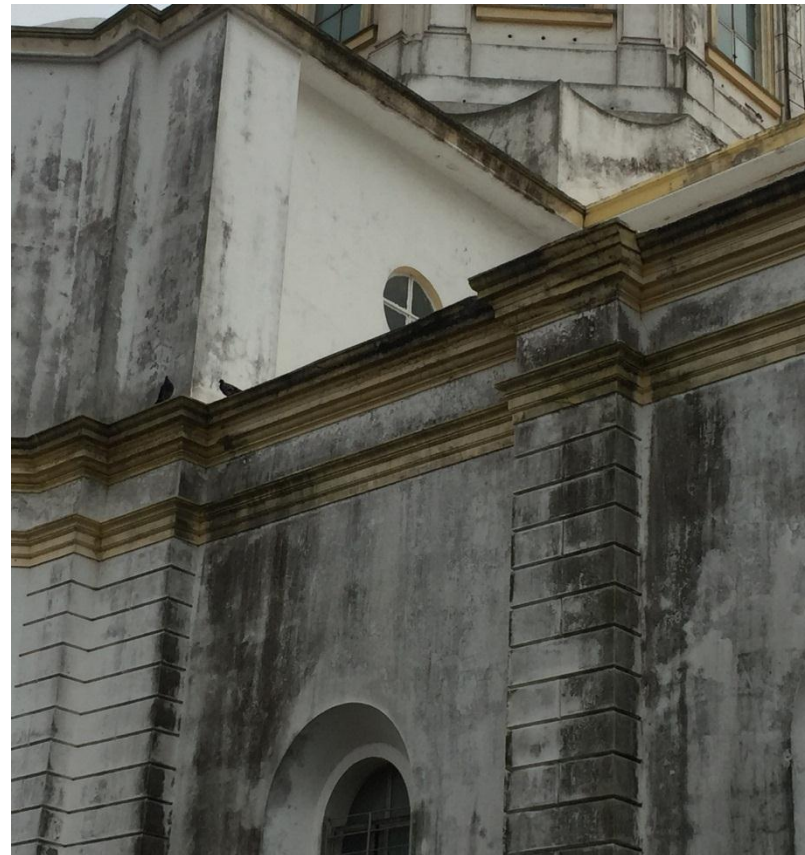
Cornisa de la fachada norte de la basílica de San Sebastián. Fuente: los autores

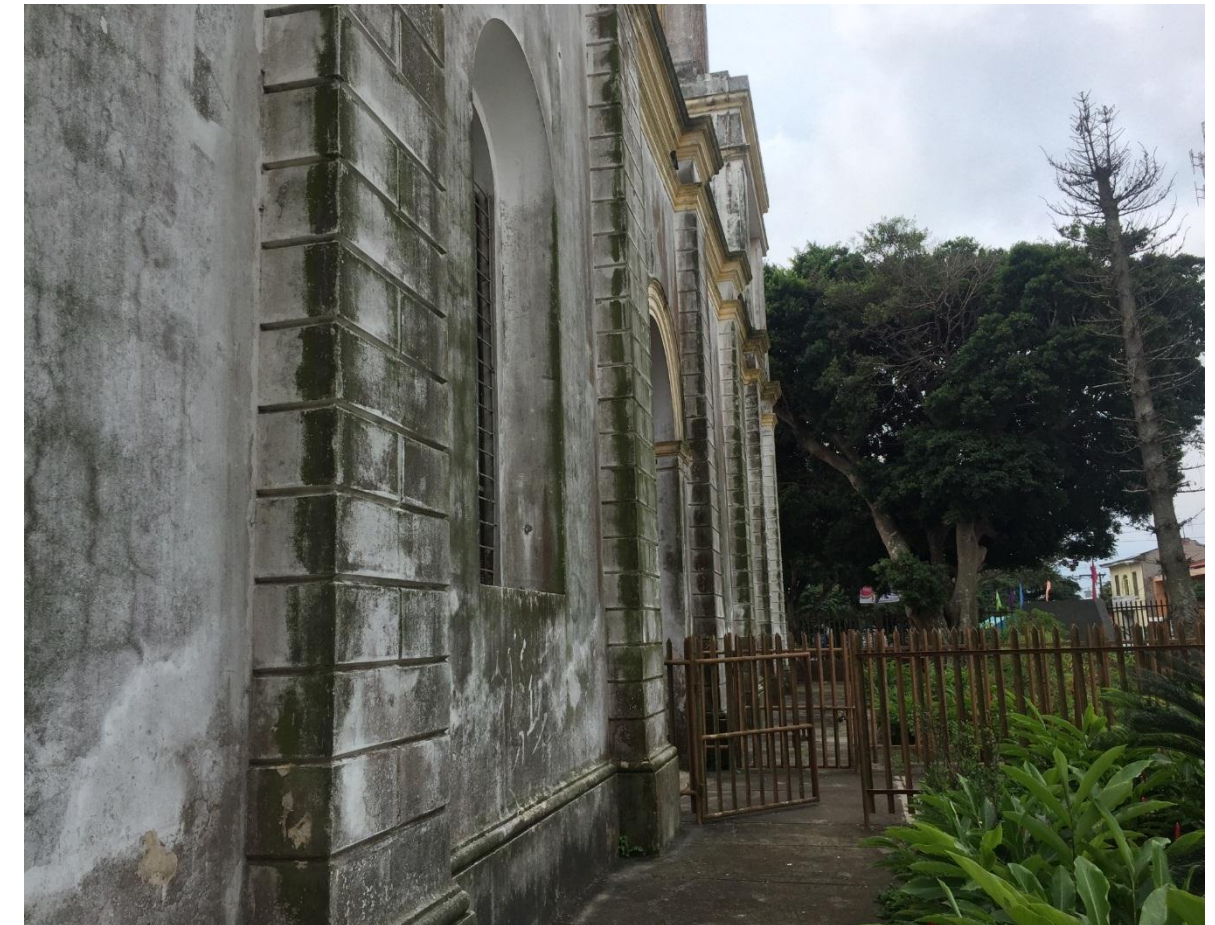
Fachada norte afectada por pátinas de suciedad. Fuente: los autores

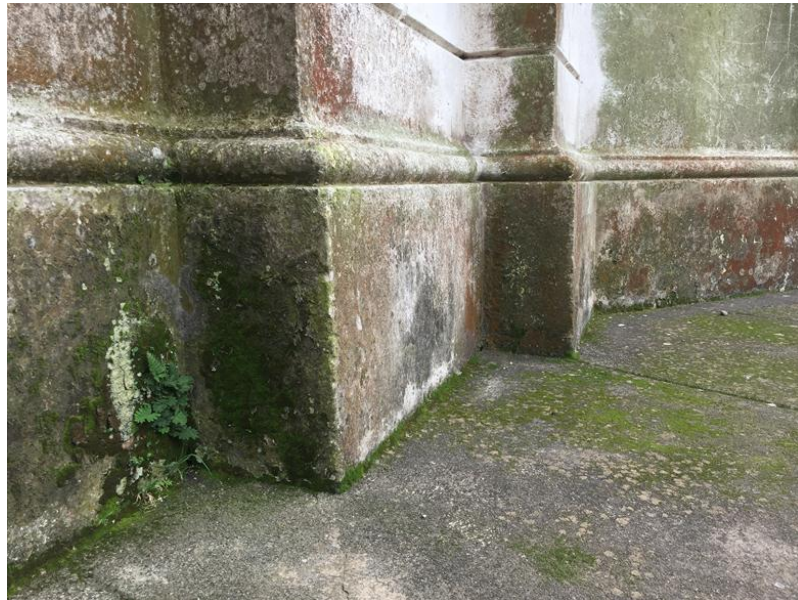
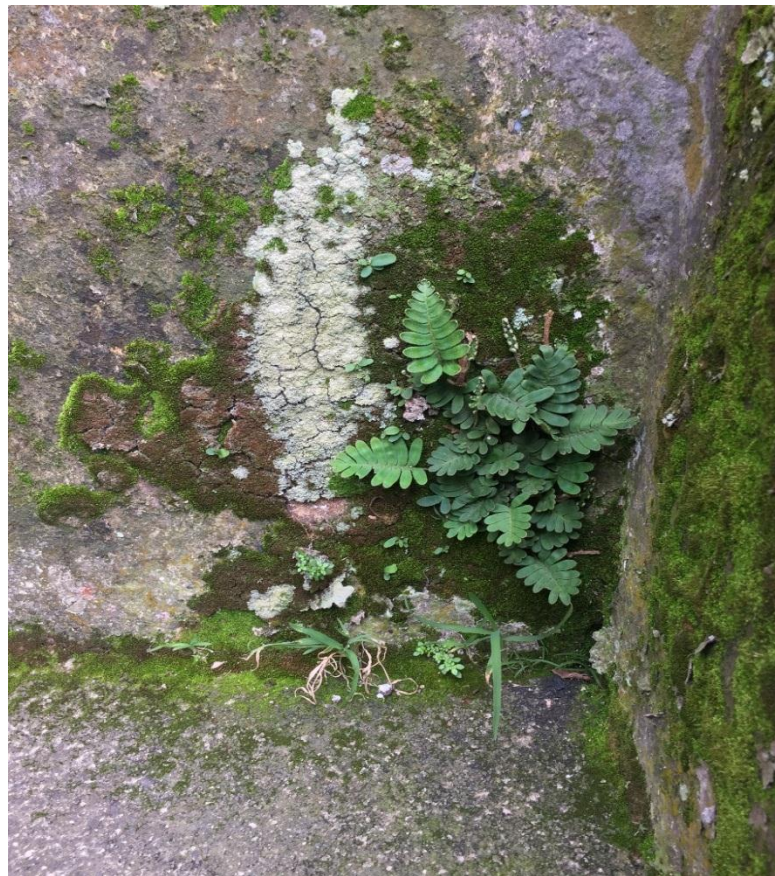
Zocalo afectado por vegetación. Fuente: los autores.

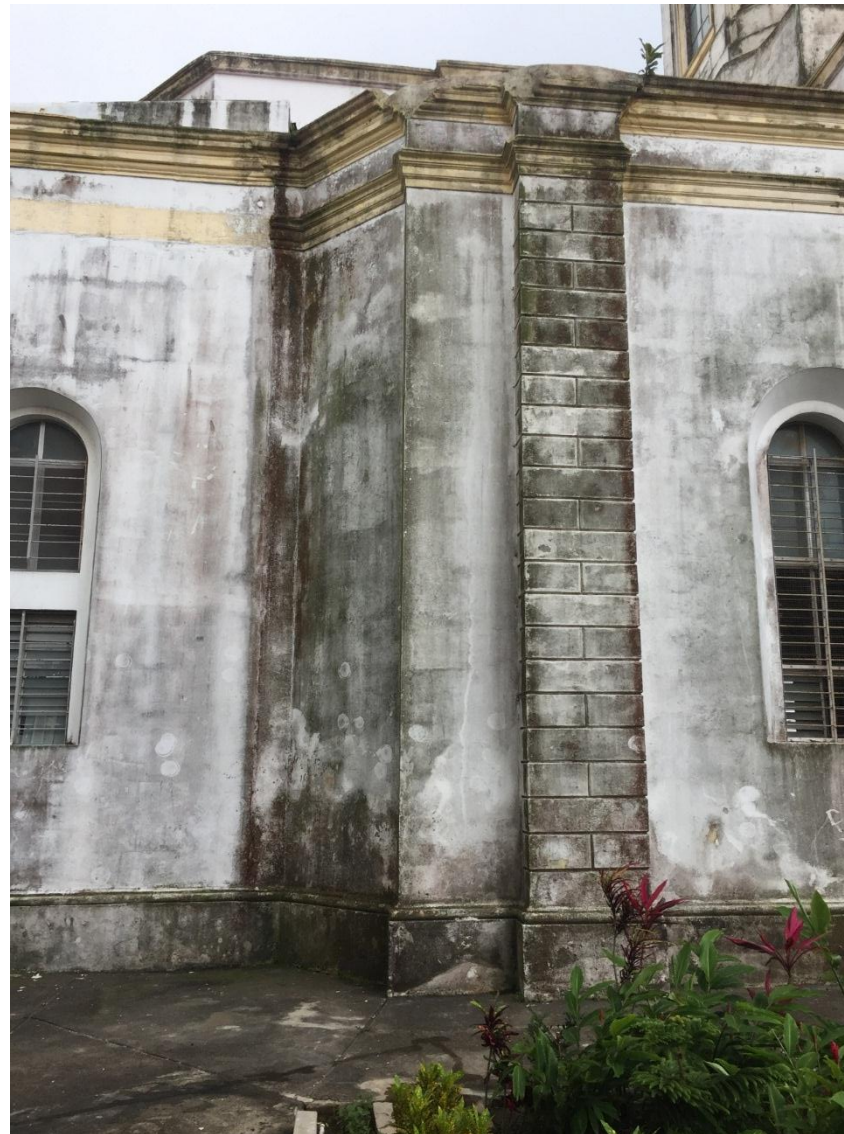
Afectación por pátinas de suciedad en la fachada norte. Fuente: los autores.

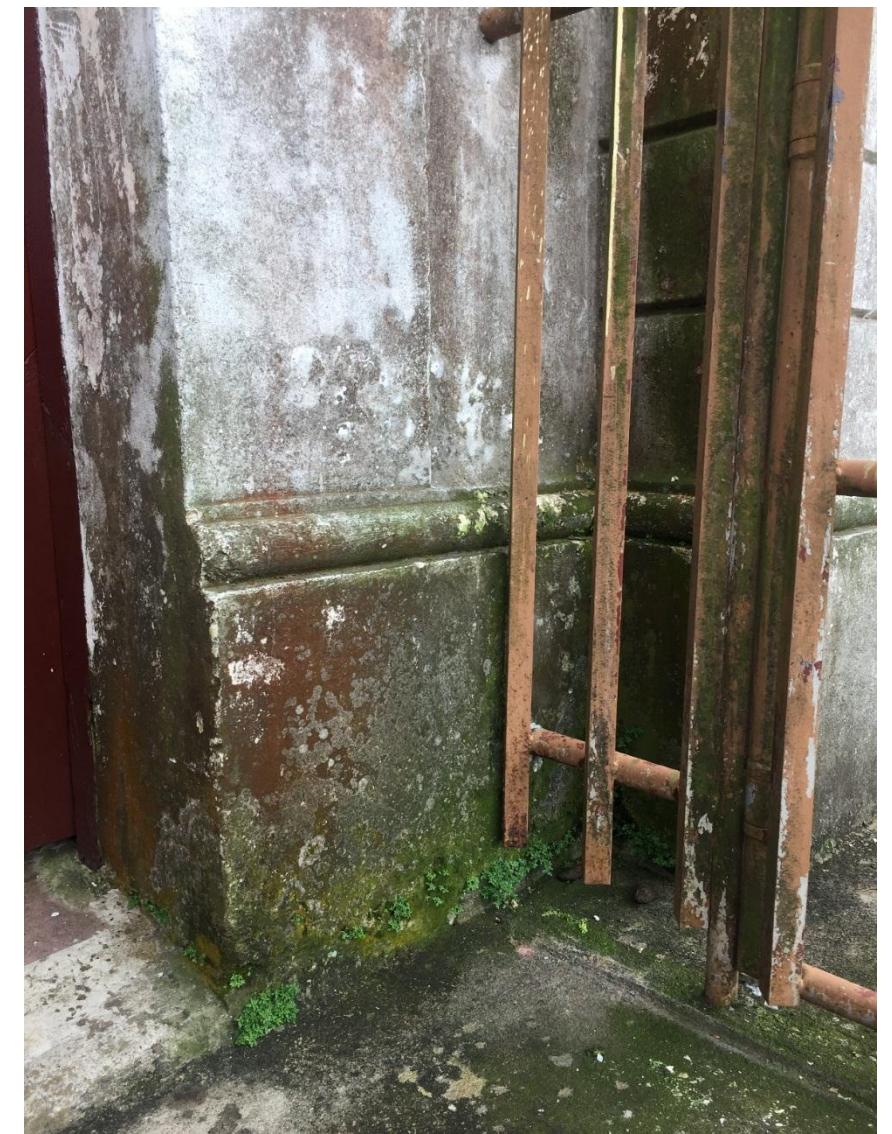
Moho y vegetación que afecta el zócalo de la fachada norte. Fuente: los autores.

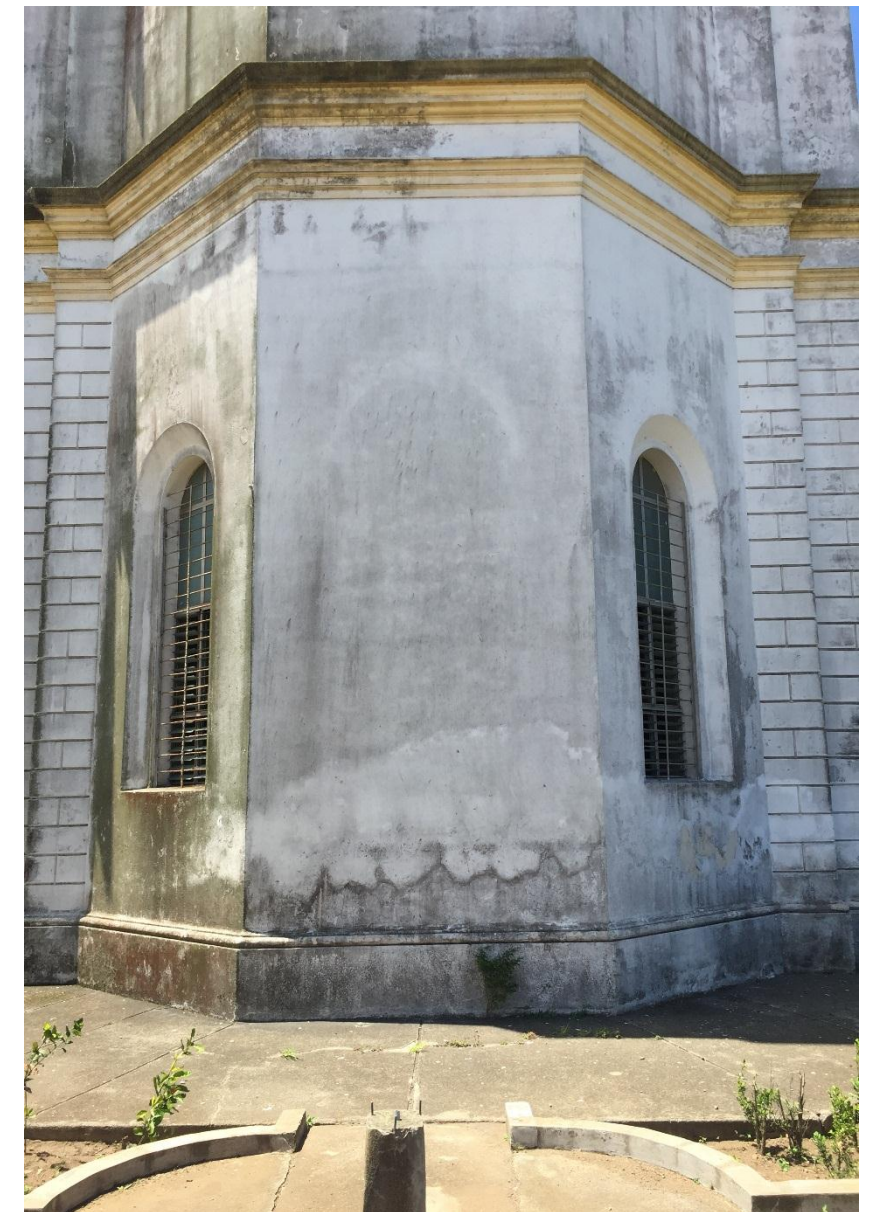
Transepto sur, ventana clausurada de la basílica de San Sebastián. Fuente: los autores

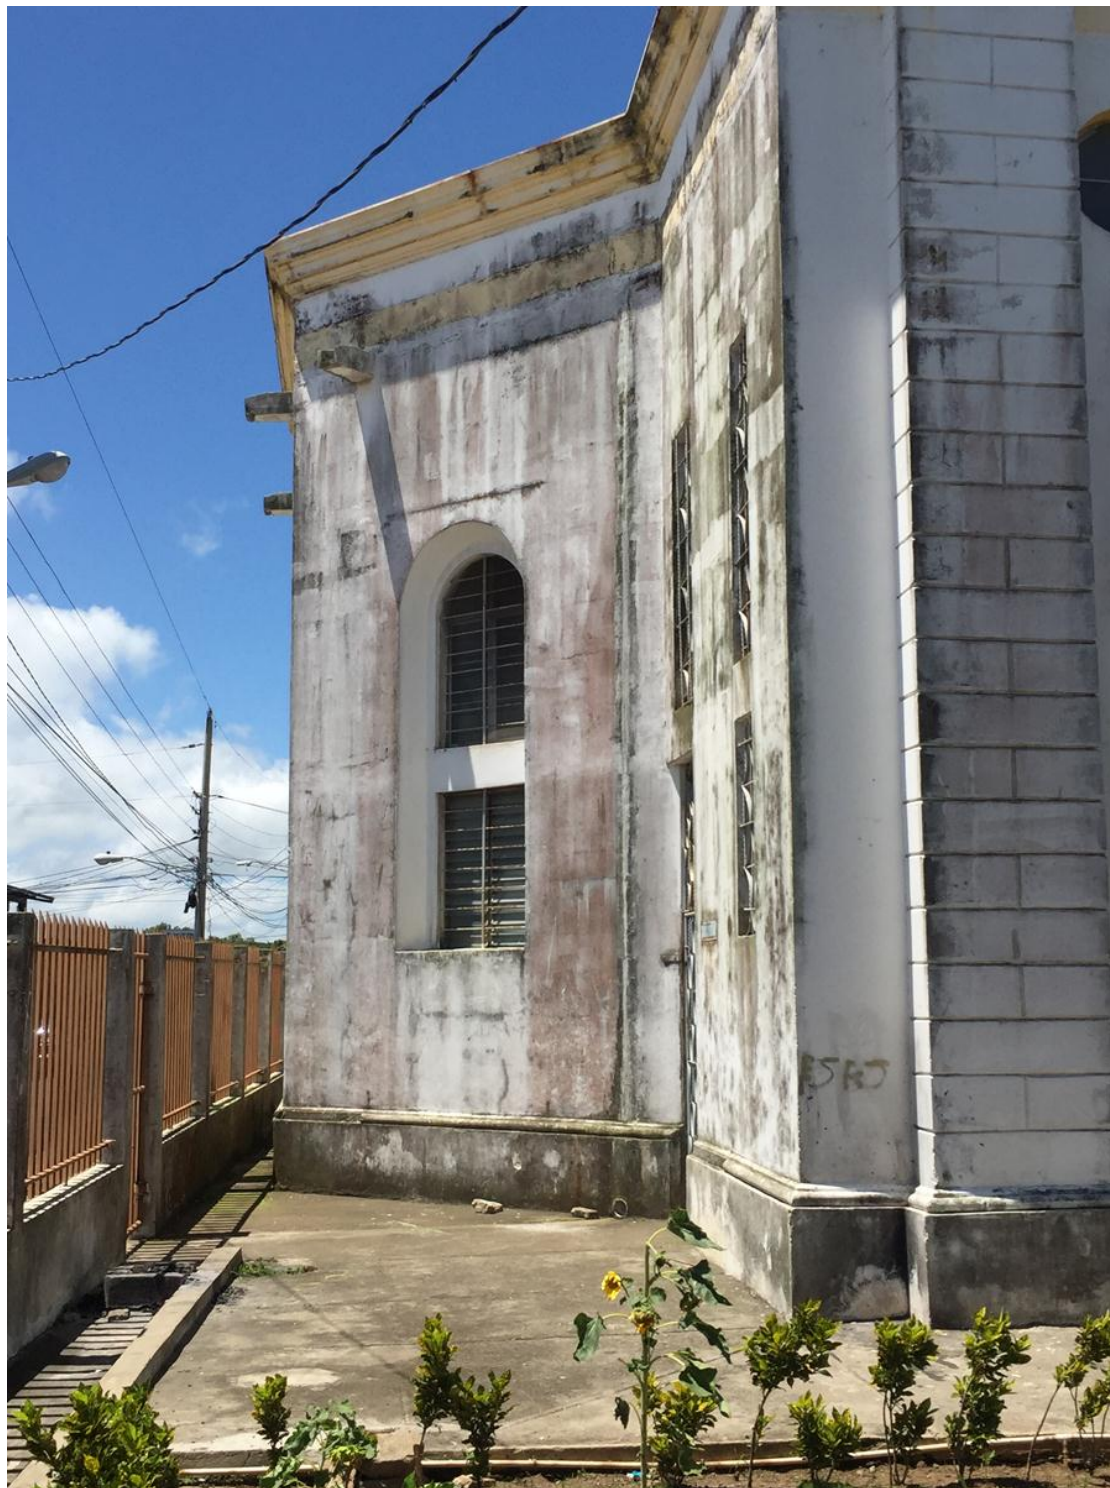
Fachada posterior afectada por pátinas cromáticas y negras. Fuente: los autores.

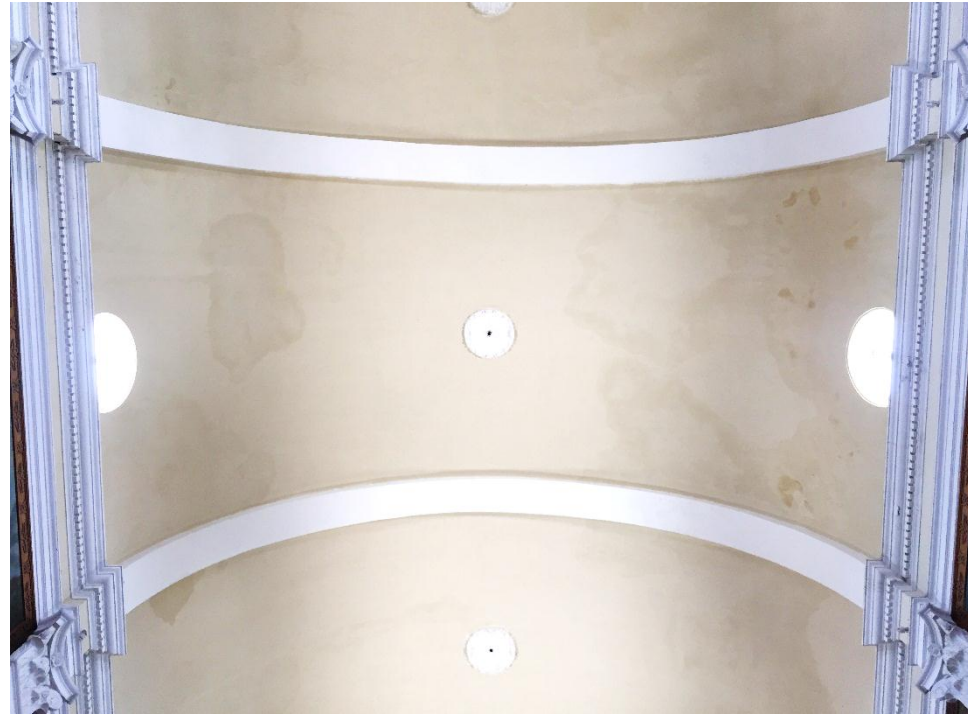
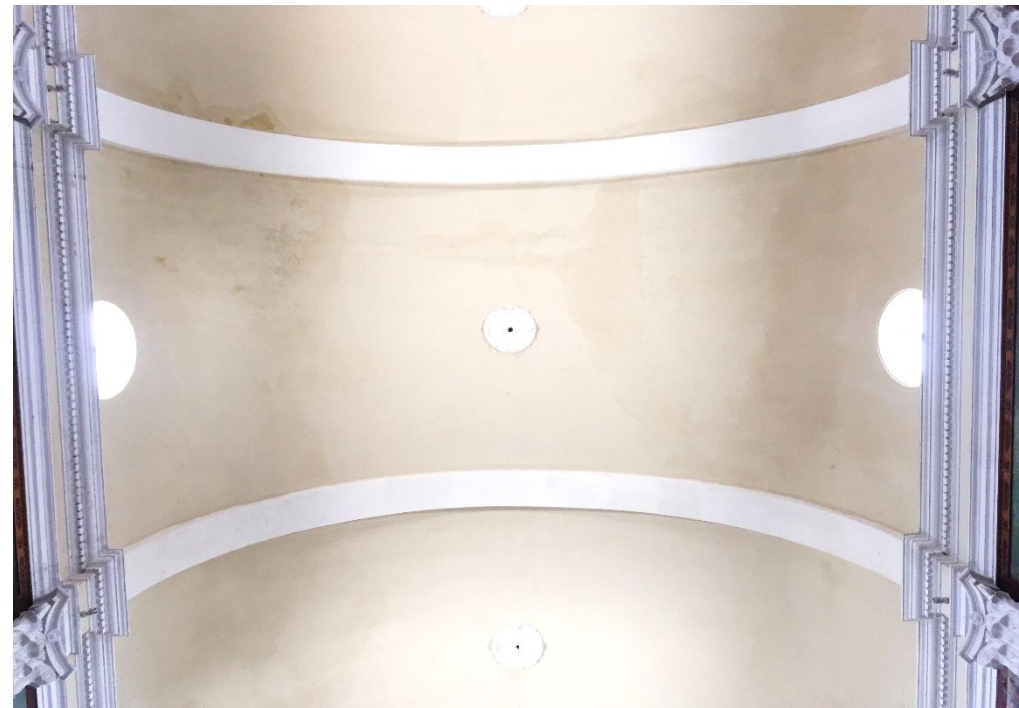
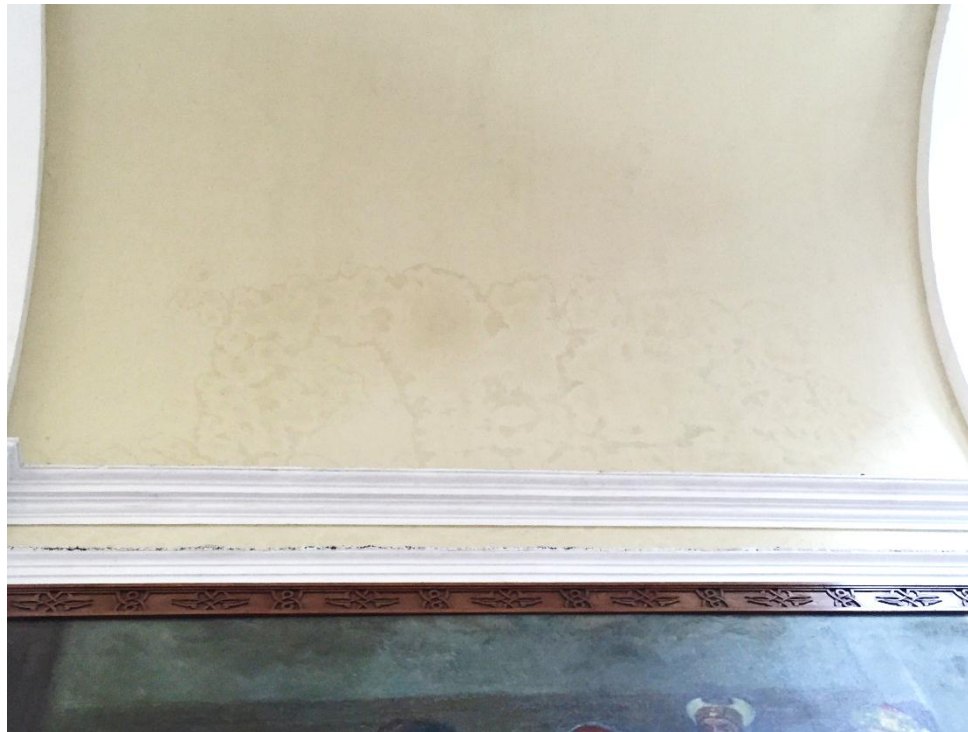
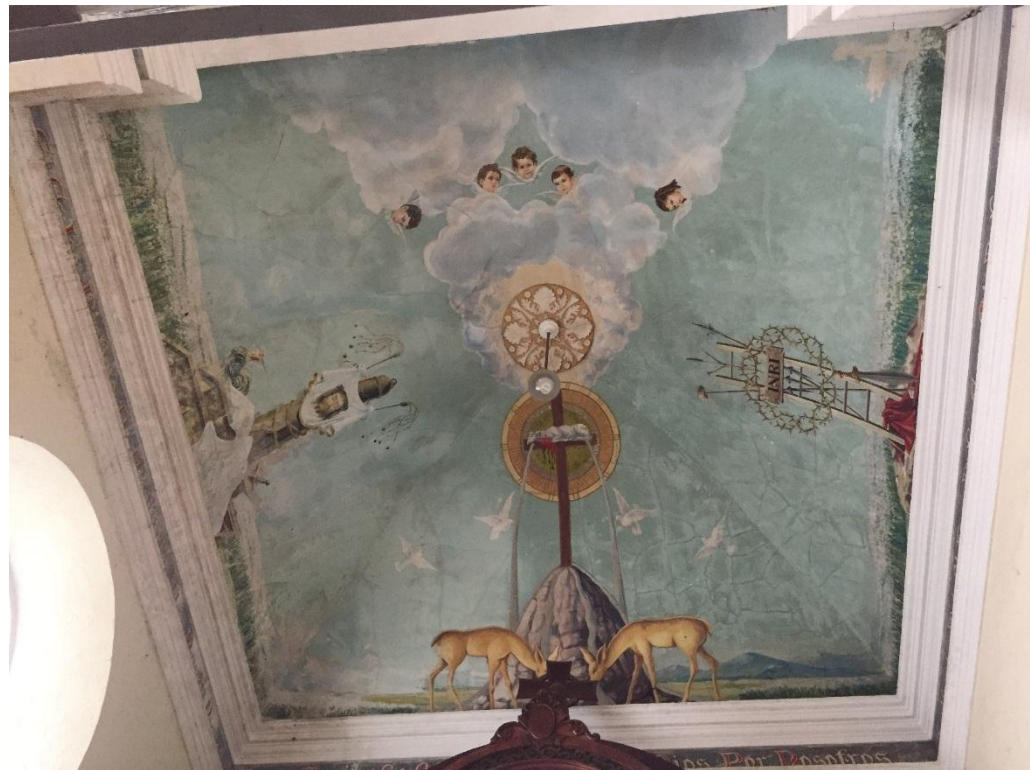
Bóvedas afectadas por manchas de humedad. Fuente: los autores

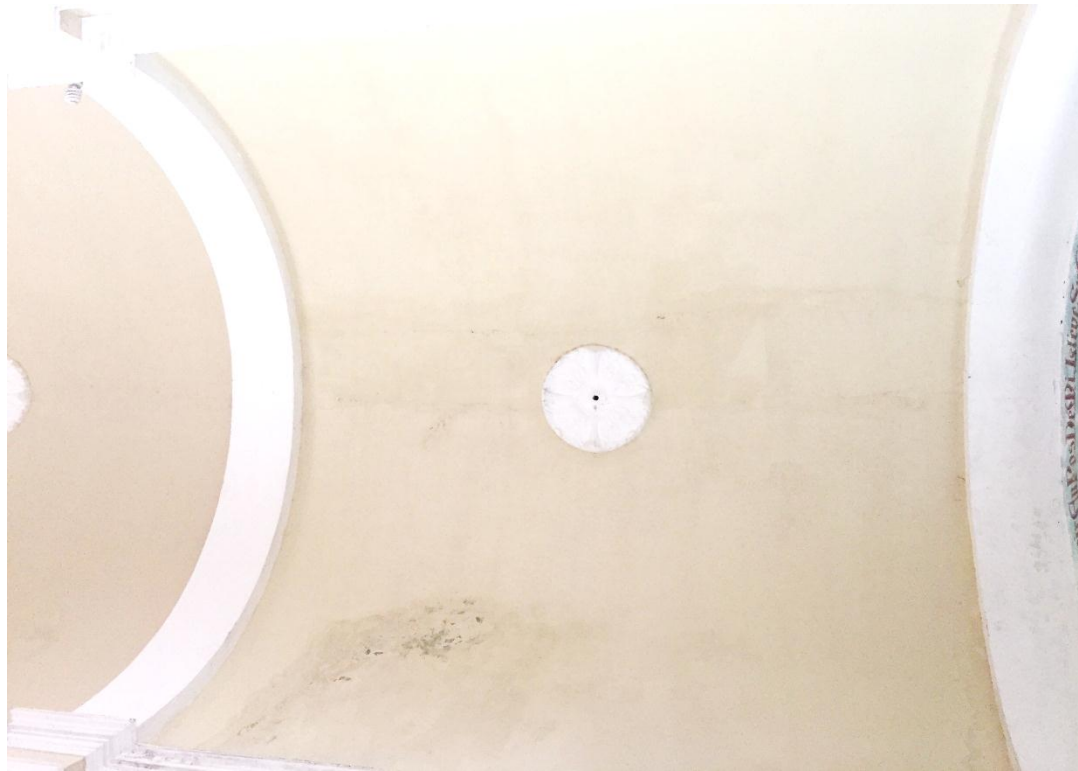
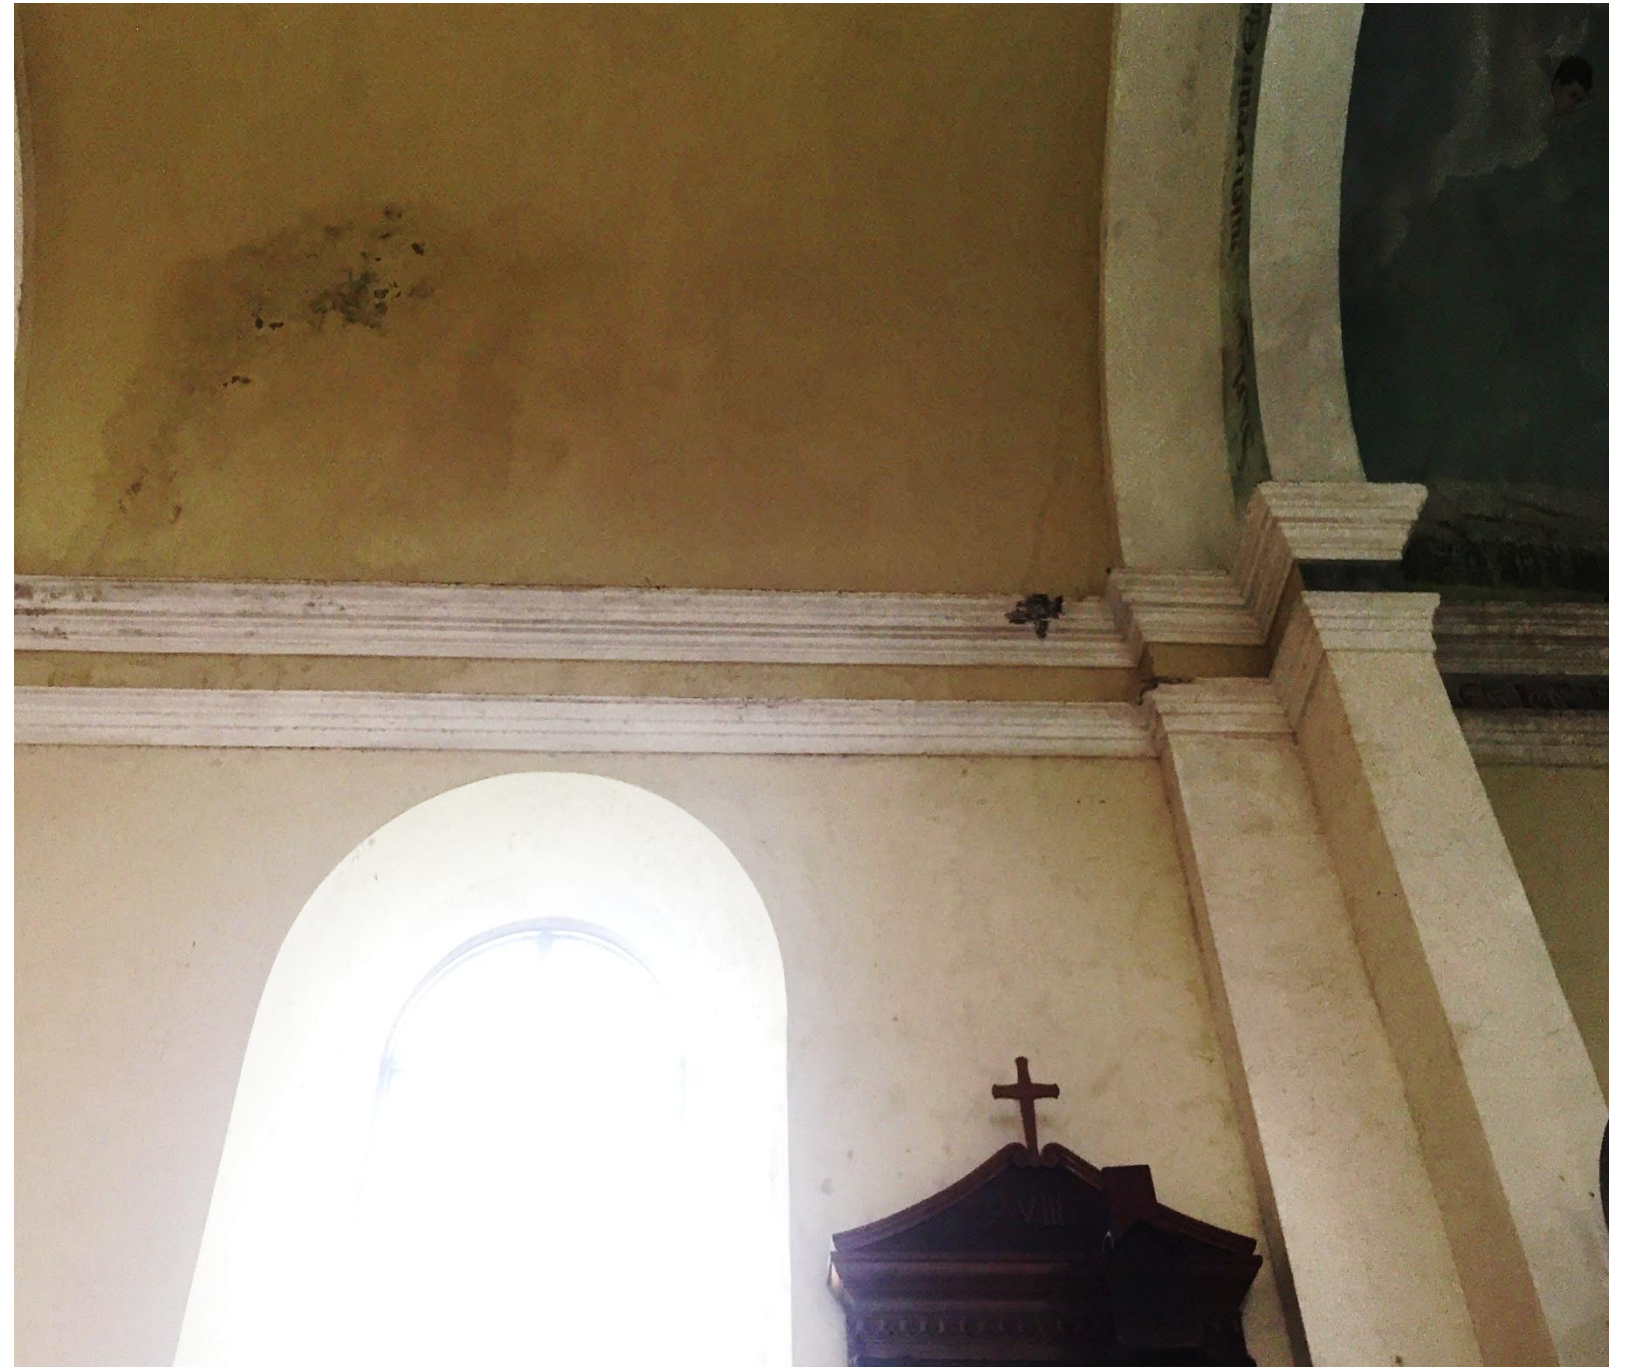
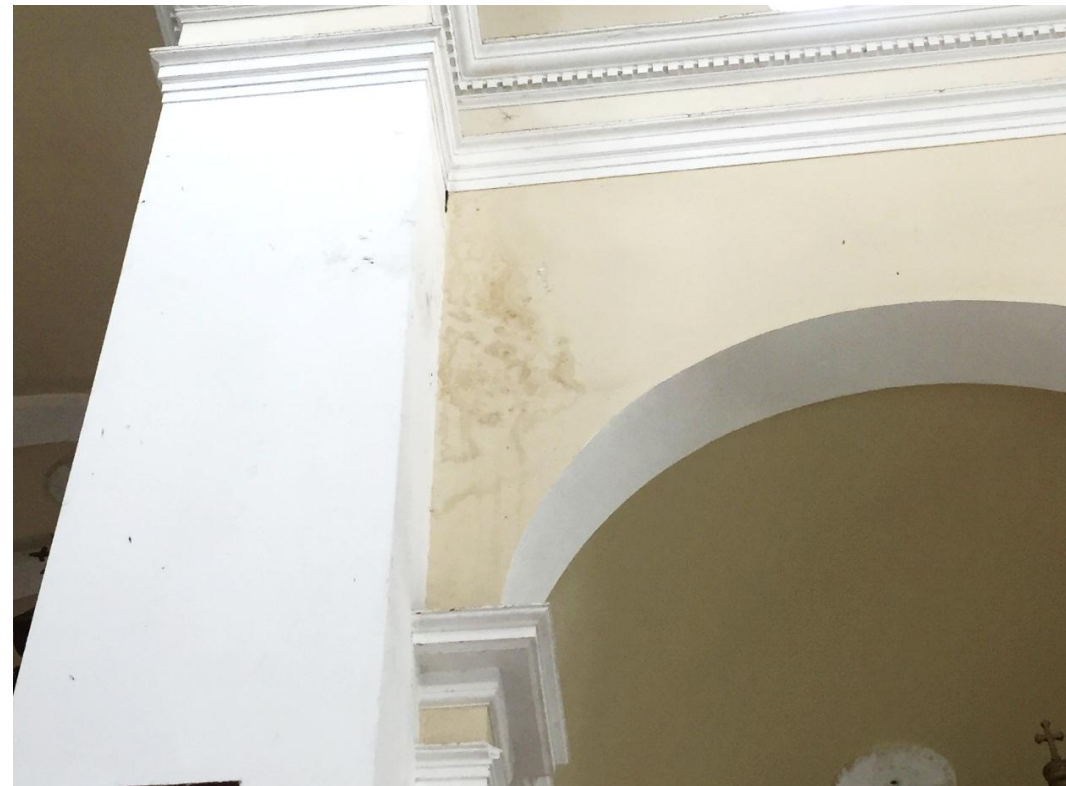
Bóvedas afectadas por manchas de humedad. Fuente: los autores

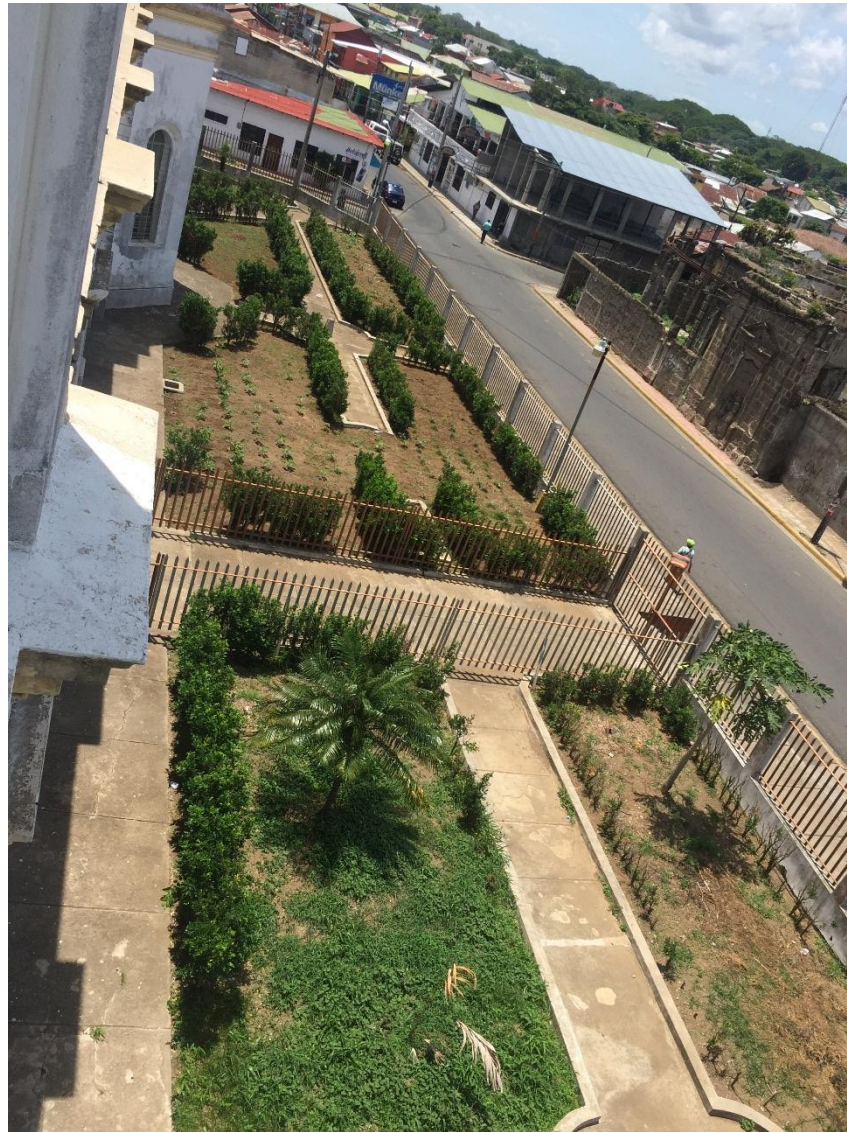
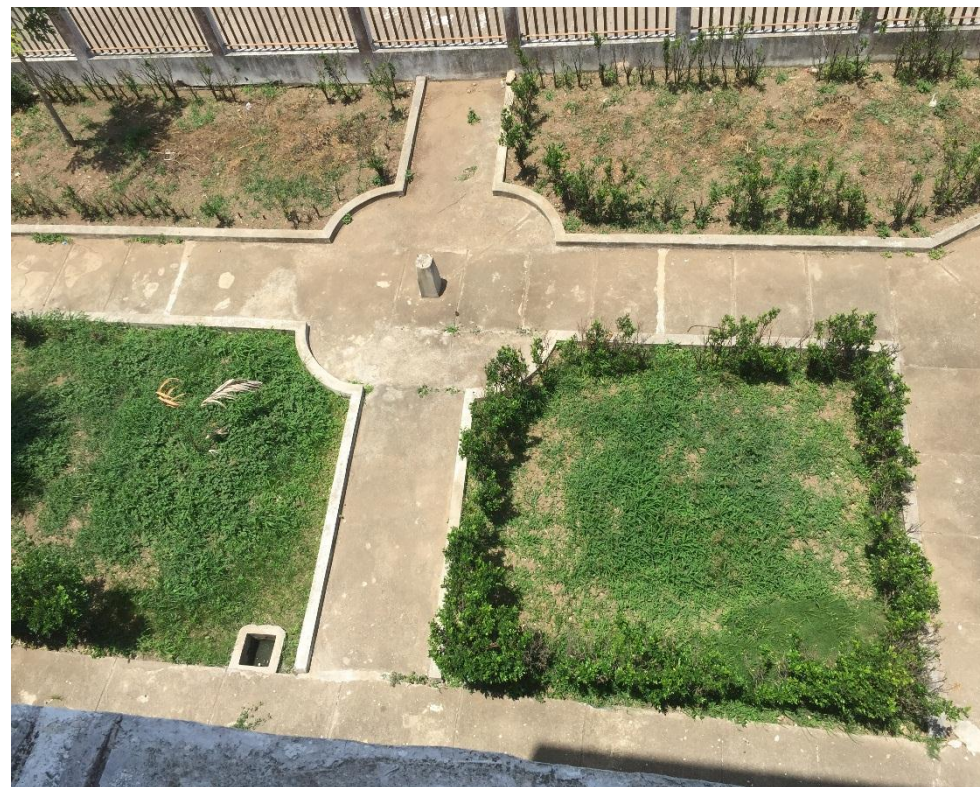
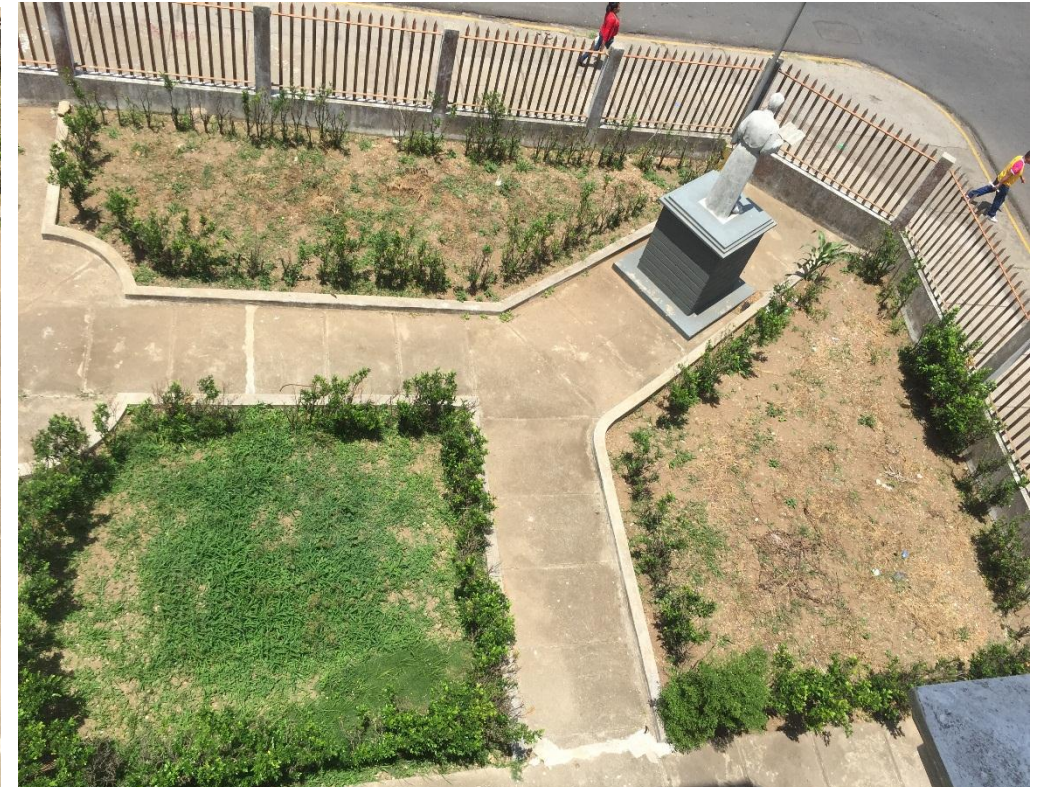
Área verde de la fachada sur de la basílica de San Sebastián. Fuente: los autores
